TI 5 Vezio

1. Stesura 17.11.1978 / mib.

## Sviluppo dell'insediamento

**Perimetri edificati, gruppi edilizi, intorni definiti,  
intorni orientati ed elementi singoli\***

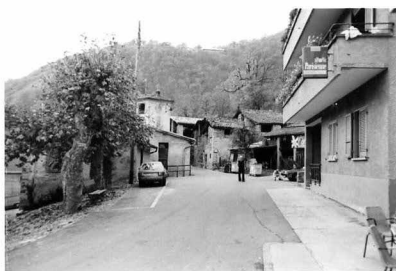
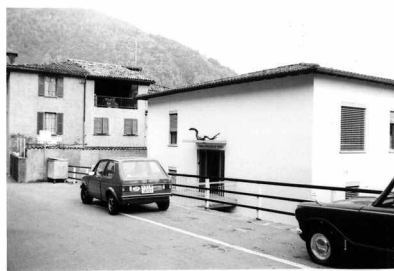
3

Gli edifici sono in genere a tre o quattro piani con muratura in pietra nuda o facciate semplici intonacate, talvolta arricchite da decorazioni pittoriche, loggiati ad arco, sottotetto o coronamento delle aperture. All'estremità nord-occidentale del nucleo sono presenti anche alcuni rustici a due piani non intonacati (1.0.5). (1.0.3)

1.0.5	Stalle in sasso all'uscita del vil- laggio	O	3,8
	0.0.6	Edifici recenti in prossimità del nucleo	O	5
E	0.0.7	Chiesa di Sta Maria in posizione dominante eretta agli inizi del 19. sec.	X A	5,44

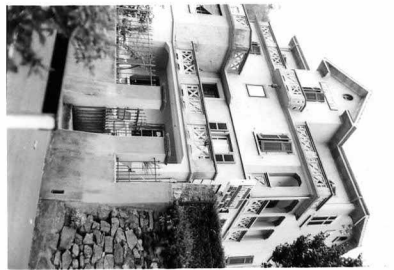
Tra gli edifici di maggior interesse emerge una costruzione anni Trenta (0.0.8) situata sul pendio occidentale, non lontano dal vecchio nucleo abitativo. L'edificio, anch'esso recentemente modificato al piano terreno, ricalca lo stile delle case d'oltre Gottardo e si evidenzia soprattutto per la presenza di terrazzini con balaustre dal disegno elaborato.

0.0.8	Villa "Heimatstil"	O	10

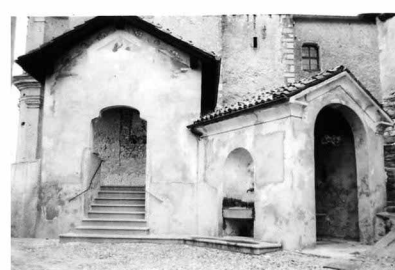
16

L'antica chiesa di S. Bartolomeo, posta all'estremità meridionale del villaggio, subì un giro d'asse verso nord nel 1748. La struttura odierna (E 1.0.1), aperta su un sagrato sostenuto da mura, si trova in posizione rialzata rispetto agli edifici circostanti. La facciata principale, a due piani, è ritmata da due ordini di pilastri. Sul lato orientale si trova il campanile barocco. Un portico con apertura ad arco e scalinata d'accesso al sagrato funge da collegamento tra la chiesa e il nucleo. Accanto ad esso si situa un lavatoio datato del 1860 costituito da una vasca in granito posta al centro di una piccola costruzione con apertura d'accesso ad arco, tetto a due falde e una fontanella sul lato est racchiusa in una nicchia ad arco.

Numero	Denominazione	Categoria di rilievo Qualità spaziali Qualità storico-arch. Significato Scopo d. conservaz. accennato alterante	Foto no
P	1	Vecchio nucleo del villaggio	A X X X A	1-4,6-9,11-45
I-De	I	Pendìo boschivo e prativo sullo sfondo del n°cleo	q X q	45
I-De	II	Pendìo parzialmente coltivato all'u- scita del villaggio, con qualche edificio recente	q X q	44
I-De	III	Pendìo coltivato e parzialmente vi- gnato, in primo piano	q X q	44,45
I-Or	IV	Ripido pendìo boschivo all'entrata del villaggio, importante per la fruizione della chiesa	q X q	
E	1.0.1	Chiesa di S. Bartolomeo citata nel 1444 e rinnovata nel 1748, con la- vatoio e portico contigui	X A	12,16,18

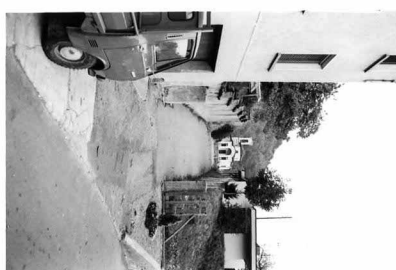
5

Sul pendio a nord, in prossimità del nucleo, sono sorte di recente nuove case d'abitazione (0.0.6) che per volumetria, tinteggio e disegno delle facciate contrastano decisamente con le caratteristiche architettoniche del vecchio patrimonio edilizio.

A nord-est del villaggio, isolata su una piccola altura, si trova la chiesa di Sta. Maria delle Grazie di Sassello (E 0.0.7), pittoresca costruzione a pianta centrale del 1805 più volte ampliata e restaurata. Si accede all'edificio per un porticato tardo-neoclassico a pilastri posto sulla facciata principale; accanto alla parete orientale sorge il campanile. La chiesa é sormontata da una cupola ottagonale.

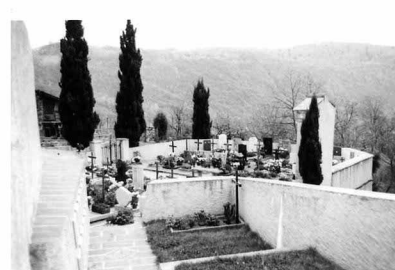
Il piccolo cimitero recentemente ammodernato (1.0.2), situato a sud della chiesa, ai piedi delle mura che sostengono il sagrato e collegato ad esso da una scalinata costruita da poco, appare oggi privo di qualsiasi interesse architettonico.

1.0.2	Cimitero trasformato ai piedi del sagrato	O	17
	1.0.3	Edifici riattati e parzialmente mo- dificati nel loro aspetto origin.	O	6,22
	1.0.4	Edifici totalmente trasformati nel loro aspetto originario	O	6,14,29,35

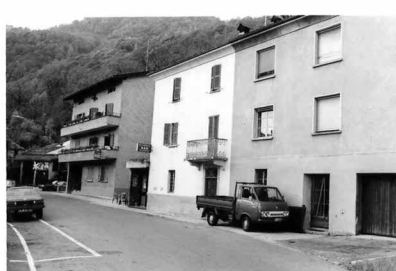
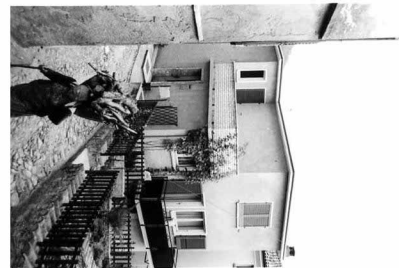
6

Numerose abitazioni appaiono totalmente (1.0.4) o in parte trasformate rispetto al disegno originario in seguito ad interventi di ristrutturazione o di ampliamento quali l'aggiunta di corpi nuovi o di terrazze nonché la modifica delle aperture, delle coperture o del tinteggio dell'intonaco.
